RAPPORT DE MANQUEMENT

Signalement de remblais/déchets

Réf. : CTRL-30-2018-00388
(référence à rappeler pour toute
correspondance)

Objet	Contrôle suite à un signalement, pour des remblais composés de terre et de déchets de toutes sortes : béton, briques, planches, goudron, déposés en bordure d'un cours d'eau affluent du Gardon d'Anduze. Défaut potentiel d'autorisation ou de déclaration au titre de l'article L214-3 du Code de l'environnement et non respect des obligations légales en matière de gestion des déchets.
Date _ Lieu	21/12/2018 Commune de Lézan, parcelle AD 2091 située entre le chemin de Costelongue et le cours d'eau, affluent du Gardon d'Anduze.
Contexte	Signalement par Mme Susanne Laval GFA domaine du chêne, propriétaire riveraine de la parcelle incriminée qui informe le Préfet qu'en cas de fortes pluies, le cours d'eau déborde vers l'est sur la parcelle AD2091 en contrebas en direction de la plaine agricole. Toute la surface de la parcelle se trouve alors inondée. Mme Laval a précisé que depuis quelques temps, la commune qui souhaite implanter des constructions nouvelles et créer un route qui relierait le chemin de Costelongue à l'allée de la gare, procède à des travaux

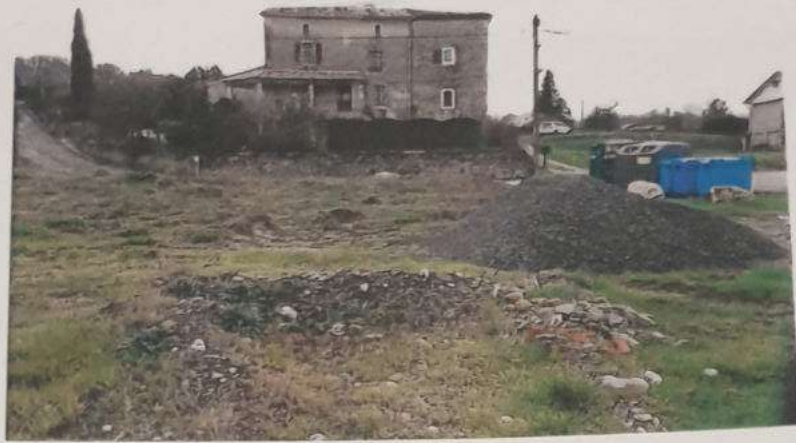
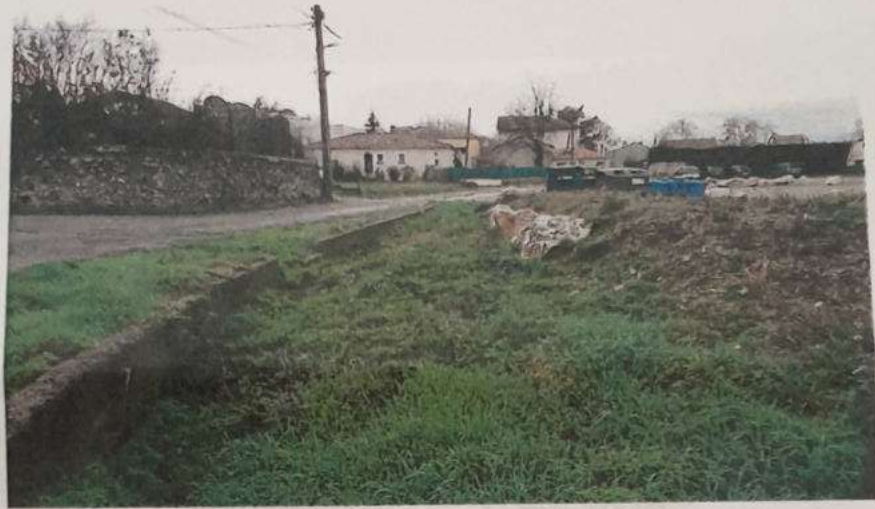
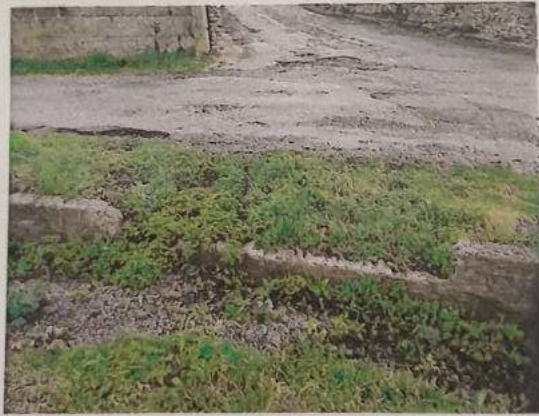
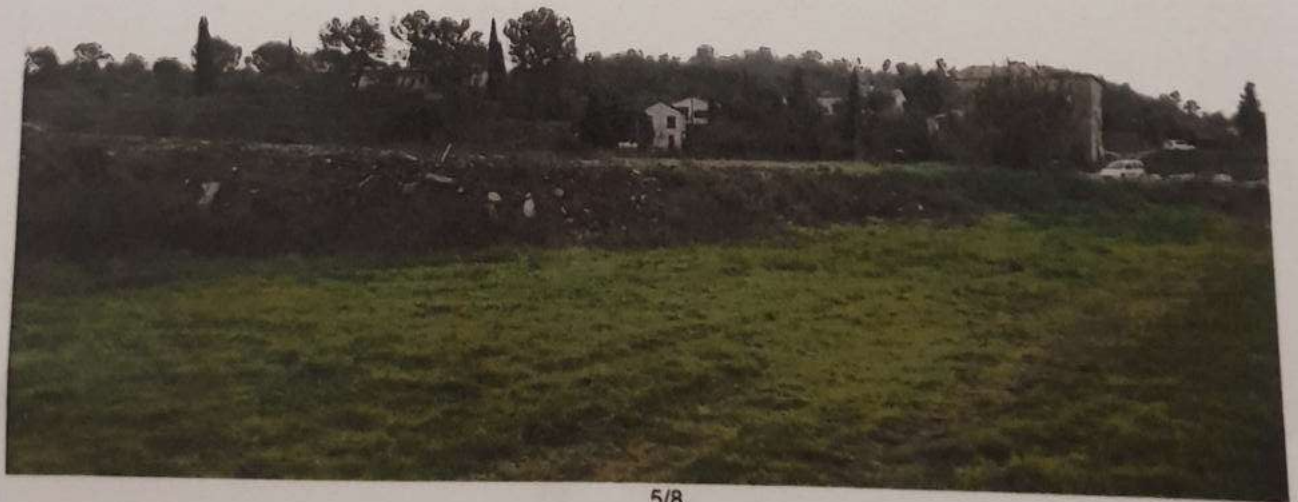
Vues chemin de Costelongue

<p>1m80, atteignant 2m50 par endroit puis côté cours d'eau des remblais plus anciens. D'autres remblais pour partie régales forment un réhaussement de terrain sur une surface d'environ 1 hectare, hors partie stabilisée qui sert de parking. Cette plateforme ainsi créée avance sur la parcelle vers l'allée de la gare et ressemble plus à un terrassement volontaire qu'à des dépôts sauvages comme indiqué par M. le Maire. Il y a manifestement une mise en forme de ces remblais avec apport de matériaux de stabilisation en surface.</p> <p>Les remblais situés le long du chemin de Costelongue forment un fossé avec ledit chemin. Face au chemin du Serre un muret en béton à été réalisé ainsi qu'un enrochement certainement dans le but de freiner ou dévier la dévalaison des eaux du chemin de Serre qui présente une forte pente. Une partie de ce muret est d'ailleurs manquant en face du chemin.</p> <p>Après investigations la parcelle concernée référencée AD2091 au cadastre appartient bien à la commune de Lézan.</p>

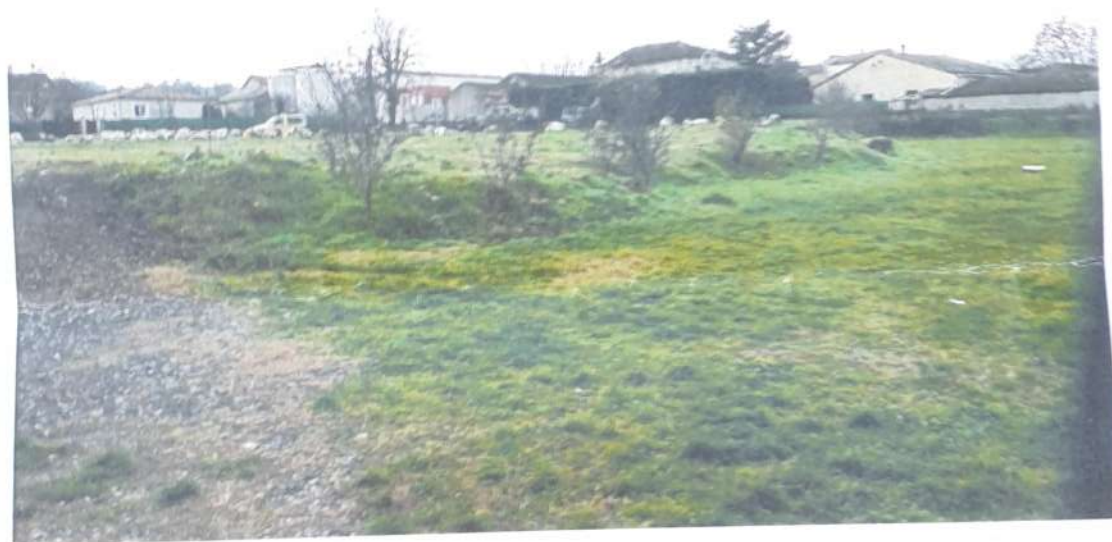
Vue des remblais plus anciens, mis en forme et utilisés comme parking

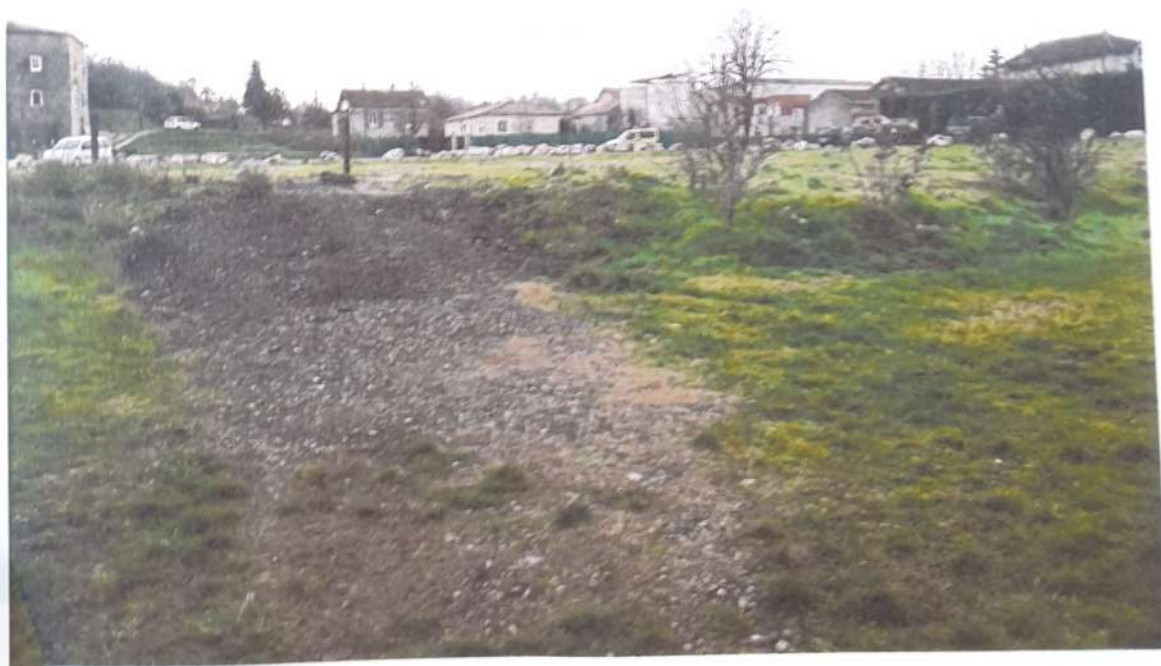
Un accès mis en forme et stabilisé
